BEVEZETŐ

Jelen dokumentáció Vág község településfejlesztési koncepciójának és településrendezési tervének megalapozása és alátámasztása céljából készült a kulturális örökség védelméről szóló 2001. évi LXIV tv rendelkezése alapján, összhangban az örökségvédelmi hatástanulmányról szóló 4/2003. (II. 20.) NKÖM rendelettel, és az építészeti örökség helyi védelmének szabályairól szóló 66/1999 (VIII. 13.) FVM rendelettel.

VIZSGÁLAT

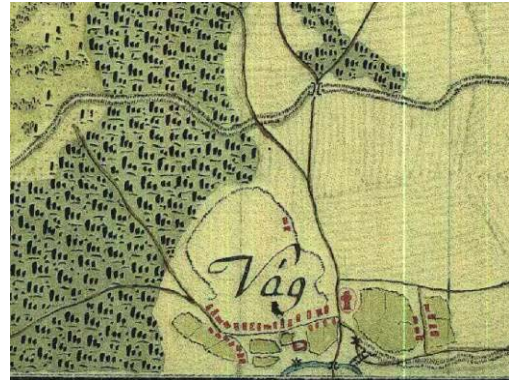
Az 1784-ben készült I. katonai felmérés alapján már fel tudjuk ismerni Vág történelmi útvonalaait (mai Nagy utcát, a Kossuth utcát, Templom utcát). A vági településrésztől elkülönül Kisvág falu, ahol csak néhány épület látható a mai Kisvág utca mentén. A korai térképeken tipikus egyutcás, oldalhatáron álló beépítésű településként tűnik fel: a telkek az egyenesen, a Rábával párhuzamosan haladó főút két oldalán szigorú sorakoznak. Az úthálózat gerince a Nagy utca, amelyek keleten a mai Templom utcába csatlakozik. Ugyanezt a beépítést találjuk a Kisvág utca mentén. A kereszteződésnél templom helyezkedik el. A Nagy utcától délre nagy kiterjedésű valószínűleg erődített kastélyt jelöl a térkép, ahol ma állattartást folytatnak. A Rába átkelő a mai Wathay tér környékén volt. A Rába-átkelő mellett, több vízimalmot ábrázol a térkép.

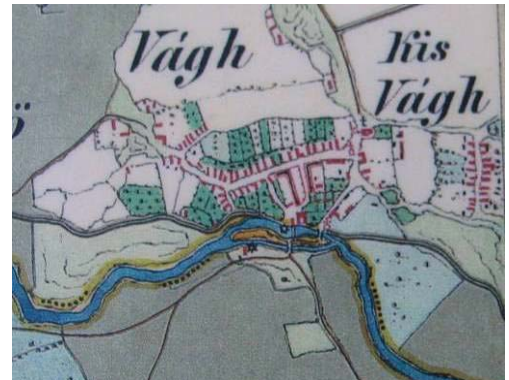
A településszerkezet, a telekstruktúra az 1852-55-ben készült, II. katonai felmérést bemutató térképen már részletesebben látható. A település gyakorlatilag még mindig két különálló faluból áll: Kis Vágh és Vágh. A mai Petőfi Sándor utca kezdeménye már észlelhető, amitől északkeletre, illetve az mai Ady tér környékén beépítést láthatunk. A hajdani erődítmény helyén nagy egybefüggő beépítést láthatunk, ami valószínűleg a hajdani kúria épülete volt. Az ősi településszerkezet korunkig nem sokban változott.

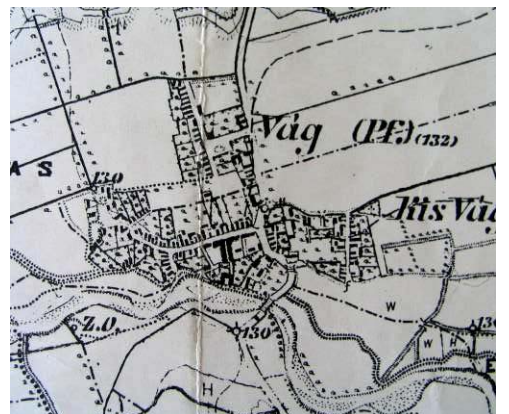
Az 1879-ben készült, III. katonai felmérés térképén a településen nem tapasztalható különösen nagy változás, északi irányban és igen kismértékben terjeszkedett. A település magjában található kúria épülete további gazdasági épületekkel kiegészül, a település utcáinak beépítése tovább folytatódott. A két településrész közötti rész kezd összeérni a lakóterületek terjedésének köszönhetően. A település északi részén a mai Templom útról keleti irányban feltáró útról a mai Vág József utca alakul ki, ami mentén a településképebe illeszkedő lakóépületek kerülnek kialakításra (oldalhatáron álló beépítés).

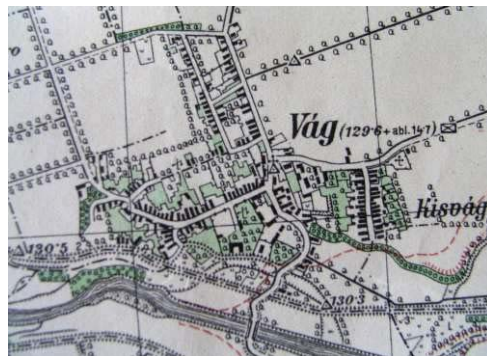
A III. katonai térkép 1930-as években történő felújítása kapcsán, alapvető szerkezeti változás nem látható. A Vörösmarty utca menti beépítés sűrűsödik, jobban kiépül. A kúria gazdasági épületszárnyai eltűnnek. A Rába szabályozása már megtörténik.

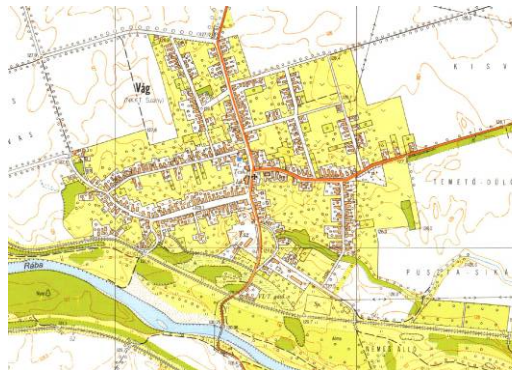
Az utolsó katonai felmérés óta jelentős beépítések jelentek meg a település Észak-Keleti részén, a Zöldfa, Béke, Szabadság utca kialakítása kétoldali beépítést eredményezett. A Nagy utcával párhuzamosan a Petőfi Sándor utca új utca végig kiépült, de déli oldalának beépítése még nem történt meg.

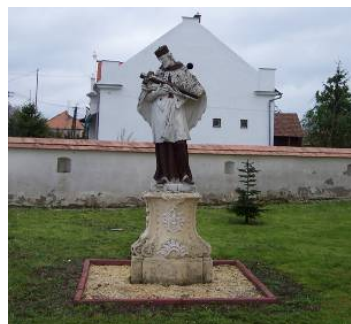
Megnevezés, törzsszám:	cím:	hrsz:
Nepomuki Szt. János-szobor, 3520	Templom u. 19.	500/2

A barokk szobrot 1770 körül készítették.

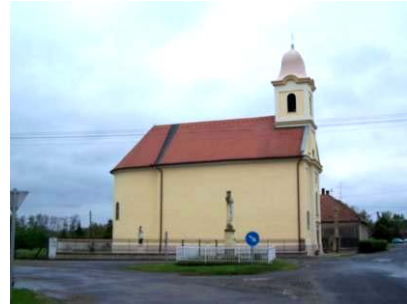
Megnevezés, törzsszám:	cím	hrsz
Római katolikus templom, 3519	Templom u. 19.	500/2

R.k. templom, klasszicista 1828-ban épült. 1727-ben épült (fa tornyos volt), majd 1828-ban nagyobbítással nyerte el mai jellegét. 1885-ben újonnan rendezték be. Berendezési a XIX. századból, a monstrancia és a kehely a XVIII. századból valók. A templom szomszédságában található a Szentháromság-szobor (1903). A templom mellett kőkereszt, talapzatán Mária-szobor.

Intézkedési javaslat: az épület jó állagú. A településkép szempontjából kiemelkedő jelentőségű, mivel a központi részben található.

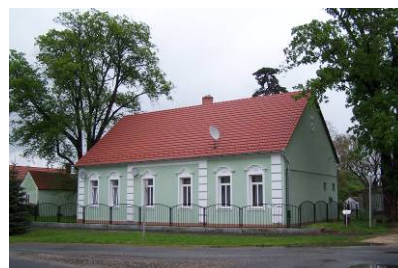
<i>megnevezés</i>	<i>cím</i>	<i>hrsz</i>
Lakóépület	Templom utca 21.	611

Utcával párhuzamos hossz tengelyű és tetőgerincű, egyszerű nyeregtetős épület. A vakolt homlokzatú lakóház eklektikus vakolati építészeti elemekkel díszített. A lakóépület hattengelyes kialakítású, a kváderezett vakolat-pilaszter hármast ad az épületnek. Nyílászáróinak kialakítása, tagolása, anyaghasználata a hagyományoknak megfelelő, álló arányrendszerű, nyújtott osztású, fa szerkezetű, gerébtokos ablak. Az épület felújítása példa értékű, az ablakkeretezést, a szemöldökpárkány díszreit helyreállították, az alkalmazott színezés jó.

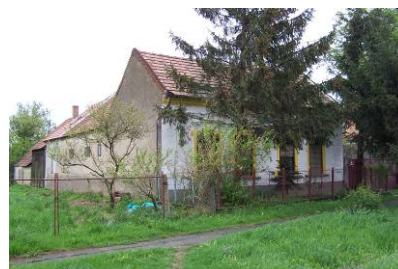
<i>megnevezés</i>	<i>cím</i>	<i>hrsz</i>
Lakóépület	Templom utca 25.	614

Utcával párhuzamos hossz tengelyű hajlított ház, cseréppel fedett tetőgerincű, egyszerű nyeregtetős épület. A lakóépület négytengelyes homlokzatú. Nyílászáróinak kialakítása, tagolása, anyaghasználata a hagyományoknak megfelelő. Épített vakolt párkányzat és az ablakok körül vakolatkeretezés található. Jó állapotban van, utcai homlokzata felújított.

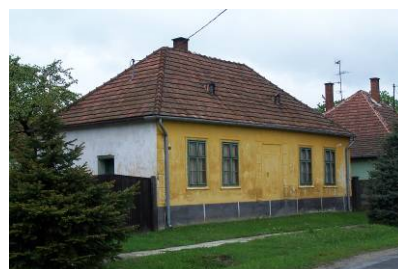
<i>megnevezés</i>	<i>cím</i>	<i>hrsz</i>
Lakóépület	Templom út 26.	70

Utcával párhuzamos tetőgerincű, kontyolt nyeregtetős épület a népi eklektika jeleivel rendelkezik. A lakóépület négytengelyes kialakítású középtengelyre szimmetrikus. Nyílászárói fából készültek, az osztott pallótokos ablakokat vékony vakolatkeretezés szegélyezi. A középső falfelületet vakablakszerű vakolat architektúra osztja. A kváderezett vakolat-pilaszter a sarkokon és a középső falmezőben hármast ad az épületnek. Az eredeti arányrendszert és anyaghasználatot őrző épület felújítandó, vizesedése megszüntetendő.

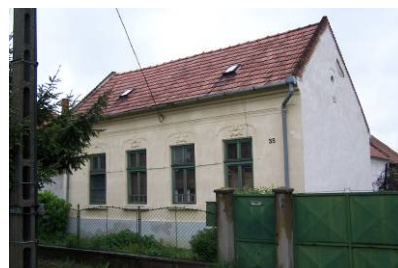
<i>megnevezés</i>	<i>cím</i>	<i>hrsz</i>
Lakóépület	Templom utca 35.	623

A hajlított ház hossz tengelyű, tetőgerince az utcával párhuzamos. Az egyszerű nyeregtetős épület az eklektika jegyeivel rendelkezik. A lakóépület négytengelyes kialakítású. Ablakai fából készültek, nyújtott osztású pallótokos kialakítással. A szecessziós vakolatdíszek könyöklő párkánynál a szemöldök szegélyezésénél és az eresztől párkányzatánál jelennek meg. Felújításnál a lábazati vizesedés megszüntetendő, a meglévő értékek megőrzendők, színezésnél a tagozatok kiemelendők.

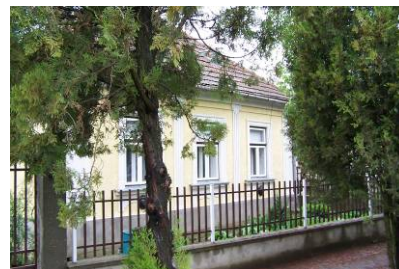
cím
Templom út 50.

Utcával párhuzamos tetőgerincű, kontyolt nyeregtetős épület a az 1930-as évek homlokzatképzésének jegyeivel rendelkezik. A lakóépület háromtengelyes kialakítású, vakolat pilaszterekkel tagolt. Nyílászáróik fából készültek, nyújtott osztású gerébtokos kialakítással. A vakolatdíszek az ablakkeretezésnél, az osztó pilasztereknél és az ereszpárkányzatnál jelennek meg. A felújításnál, a fűtőkorszerősítéssel együtt a parapet konvektor kivezetések megszüntetendők, a könyöklő párkány alatti roncsolt díszítés helyreállítandó.

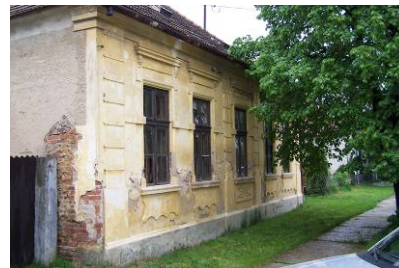
cím
Nagy utca-35.

Utcával párhuzamos tetőgerincű, öttengelyes épület kontyolt nyeregtetővel fedett. Tetőfedő anyaga cserép. A lakóépület kialakítású. Nyílászáróik fából készültek, egyenletes osztású pallótokos kialakítással. Az 5 ablak és a vakolatdíszítés középtengelyesen szimmetrikus homlokzatot eredményez. vakolatdíszek az ablakkeretezésnél, a parapetnél, afüggőlegesen osztó pilasztereknél és a szemöldökpárkányzatnál jelennek meg. A felújításnál, a lábazati vizesedés megszüntetendő, a vakolatdíszítés elemei helyre állítandók, anyaghasználat megőrzendő.

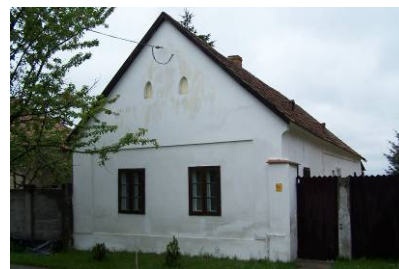
cím
Nagy utca 37.

Az egyszerű népi lakóház utcára merőleges tetőgerincű, nyeregtetős kétszattatú épület. Az utcai homlokzatán két középtengelyesen szimmetrikus nyílászáró található. Az osztott pallótokos ablakok fából készültek. Az oromfalon két falfülke található a korábbi padlásszellőzők befalazásaként. A tetőzet az oromzatra fut. A felújítás során a lábazati vizesedés megszüntetendő, a padlásszellőző helyre állítandó.

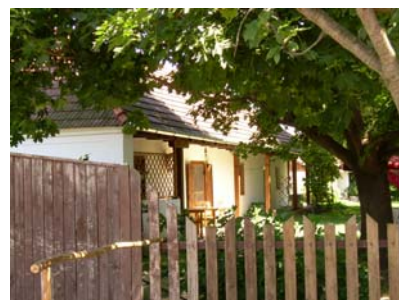
cím
Wathay tér 5.

Az egyszerű népi lakóház utcára merőleges tetőgerincű, nyeregtetős háromszattatú épület. A cserépfedésű tető két irányba kontyolt. A lakóépület kialakítása, tagolása, anyaghasználat a hagyományoknak megfelelő. Az oldaltornác az utca felől zárt, az udvar felé faoszlopokra fut ki, felső síkja fafödémrel zárt. Az épület felújítása példa értékű

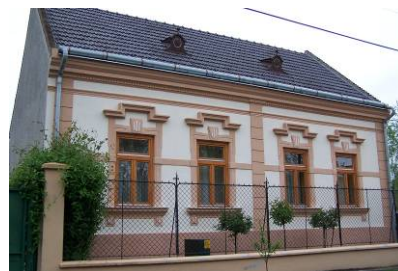
cím
Kisvág utca 30.

Utcával párhuzamos hossztengetyű hajlított ház, nyeregtetős épület tetőgerince a közterülettel párhuzamos. A XX. század első felében épült épület az eklektika jeleivel rendelkezik: vakolatdísz, ablakkeretezés osztó kváderezés, szemöldök és esz szpárkányzat. A lakóépület négytengetyű kialakítású. Az ablakokat az eredeti faanyag és arányrendszer megtartásával korszerű nyílászáróra cserélték. A bádogg padlásszellőzők is újra készültek. Az épület felújítása példa értékű. Az épület színharmóniája is kedvező.

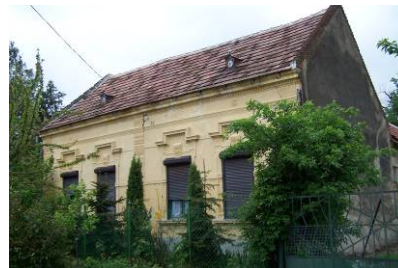
cím
Kisvág utca 11.

Utcával párhuzamos hossztengetyű hajlított ház, nyeregtetős épület tetőgerince a közterülettel párhuzamos. A XX. század első felében épült épület az eklektika jeleivel rendelkezik: vakolatdísz, ablakkeretezés, osztó kváderezés, szemöldök és esz szpárkányzat. A lakóépület négytengetyű kialakítású, ritmust adó. A felújítás során az értékek megőrzendők.
